Lavori di miglioramento sismico dell'edificio sede della scuola media E. De Cillis in Via Rapisardi n.25, ai sensi dell'OPCM 293, attuazione dell'arti. 11 dell D.L. 28/04/2009 n. 39 convertito con modificazioni della legge 24/06/2009 n.77

REPORT INDAGINI STRUTTURALI

| PROGETTO | | "MIGLIORAMENTO SISMICO DELL'EDIFICIO SEDE DELLA SCUOLA MEDIA INFERIORE E. DE CILLIS".<br>CUP J26F22000350001 - CIG ZC53C8BCFA | |
| OGGETTO | | REPORT DI PROVA INDAGINI STRUTTURALI | |

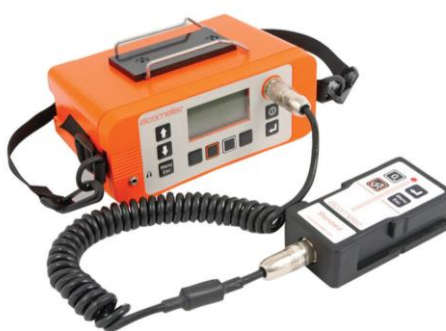
**Figura 1** Elcometer 331

La strumentazione utilizzata è un pacometro modello **ELCOMETER 331 (Figura 1)** in grado di emettere, tramite la sonda (normale e maxi) a corredo, un campo magnetico che elaborato dall'unità di acquisizione restituisce la posizione, la dimensione del copriferro ed il diametro delle barre.

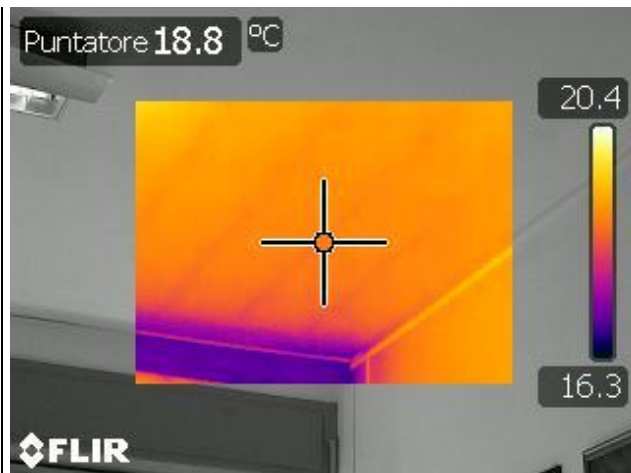
**TR01**

È stato verificato che il solaio risulta essere ordito nella direzione specificata in pianta, con interasse dei travetti di circa 30 cm

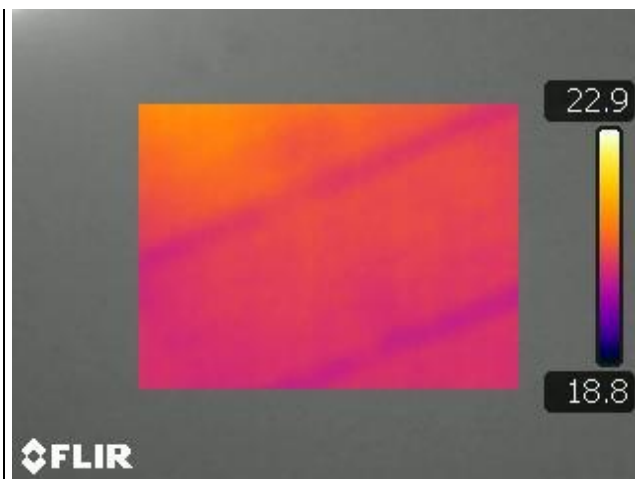
**TR02**

È stato verificato che il solaio risulta essere ordito nella direzione specificata in pianta, con interasse dei travetti di circa 30 cm
